Leien in Rijndekking

Wanneer er schubvormige leien op het dak liggen, spreken we van Rijndekking. Deze wijze van dekken is van oudsher veel toegepast in het oosten en noorden van ons land, omdat schubvormige leien via de Rijn werden aangevoerd. Maar hoe leg je een goed Rijndak?

BROCHURE **TECHNIEK 50** | 2010

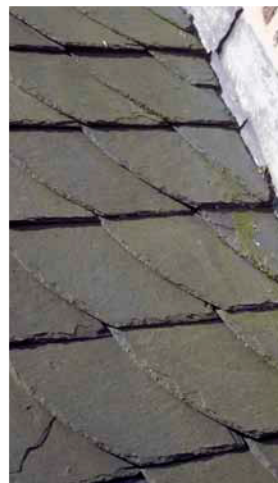
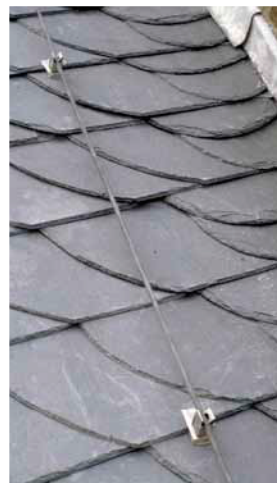
Links voor en rechts na vervanging van de leien op de hervormde kerk van Scherpenzeel, in Gelderland. Let op de toepassing van de endorten en de roestvaststalen klemmen voor de bliksemafleiding

Bliksemafleider Onjuiste bevestiging van het daknet op de leibedekking zorgt voor veel problemen. Bij bevestiging door middel van alpha-steunen worden de pennen vaak op de verkeerde plaatsen door de leien op de onderconstructie vastgezet, met vervelende lekkages als gevolg. Tegenwoordig wordt steeds meer gebruikgemaakt van roestvaststalen klemsteunen, die tussen de leien geschoven zijn en vastgenageld moeten worden op het beschot. Het verdient de voorkeur dat de leidekker de klemsteunen aanbrengt in overleg met de bliksembeveiligingsfirma.

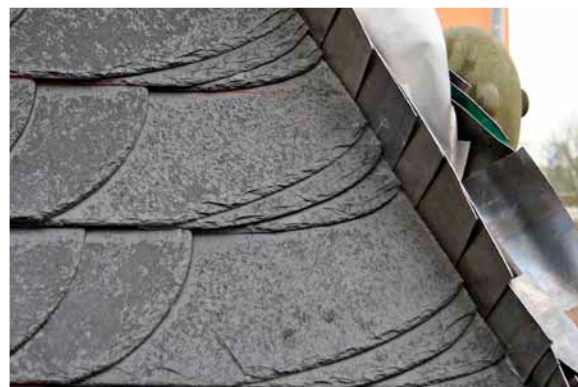
Meer gangbare wijze om een keper af te dichtten: ingedekte loketten die later door te felsen verbonden worden met een loden roef

De nokken en kepers worden in Nederland bijna overal met lood afgedekt. Let er op dat het lood steeds van het weer af dichtgefelst wordt. Zeer sporadisch komt in het oosten van het land Rijndekking voor waarbij de leidekker in de Duitse traditie van het weer af, vanaf het ene dakvlak het andere dakvlak op de hoekkeper ongeveer twintig millimeter met leien overdekt. Zie onder andere voor de zwaarte van het lood de brochure *Bladlood op monumenten*.

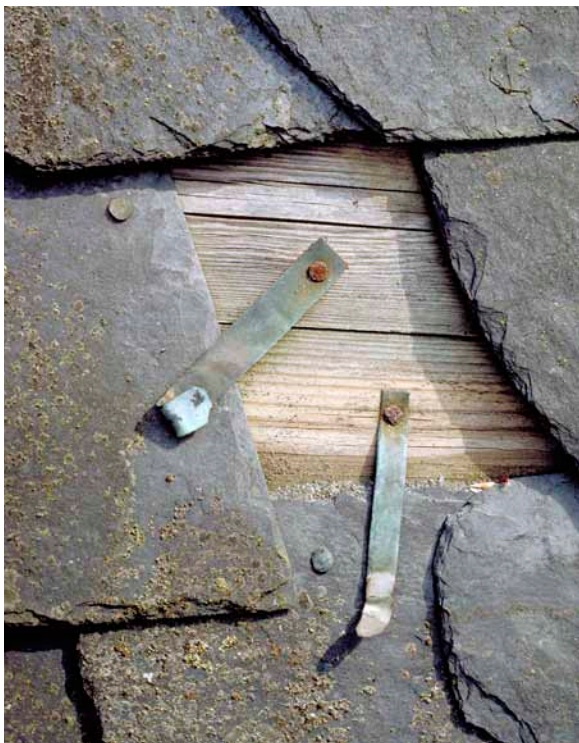
Uitgevallen reparatie aan de hervormde kerk van Oene, in Gelderland

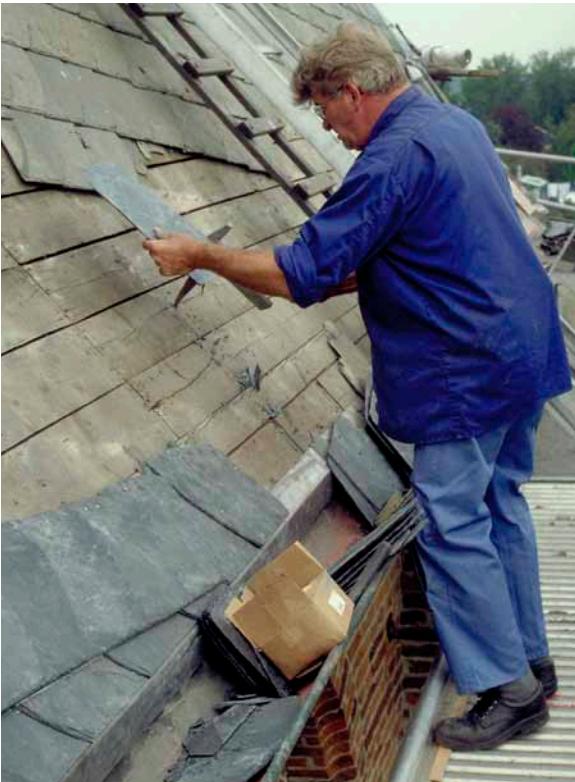
Horizontaal beschoot op de hervormde kerk van IJzendoorn, in Gelderland

Voor gespijkerde leien is een horizontaal dakbeschot een vereiste, omdat hiermee wordt voorkomen dat ten gevolge van de krimp van de delen de leien scheuren. In deze eis ligt het maken van een sporenkap opgesloten. Bij veel oude gebouwen is dit het geval. Naalddhout is sinds lange tijd het meest gebruikt voor beschot. Sporadisch komt nog oud eiken beschot voor. Eiken dient zeer zorgvuldig gehandhaafd te blijven. Bij leibedekking is het belangrijk dat er een naar buiten afwaterende aansluiting ontstaat. Dit geldt in het bijzonder voor de Rijndekking, die bijna altijd enkel gedekt is. De voorkeur heeft het aanbrengen van dakbeschot met arm geschaafde delen. Door krimp van het hout leveren de naden een aanzienlijke bijdrage aan een goede ventilatie van de kap. Wel levert dit wat meer houtverlies op. In veel gevallen zijn ventilatiekappen bij arm geschaafd beschot overbodig of kunnen sterk beperkt worden. Een andere mogelijkheid is de toepassing van rabatdelen van voldoende breedte. Rabatdelen zijn vooral na de Tweede Wereldoorlog steeds meer toegepast. Dakbeschot van rabatdelen beperkt echter de ventilatie van de kapconstructies. Aanvullende ventilatie bij dakkapellen of

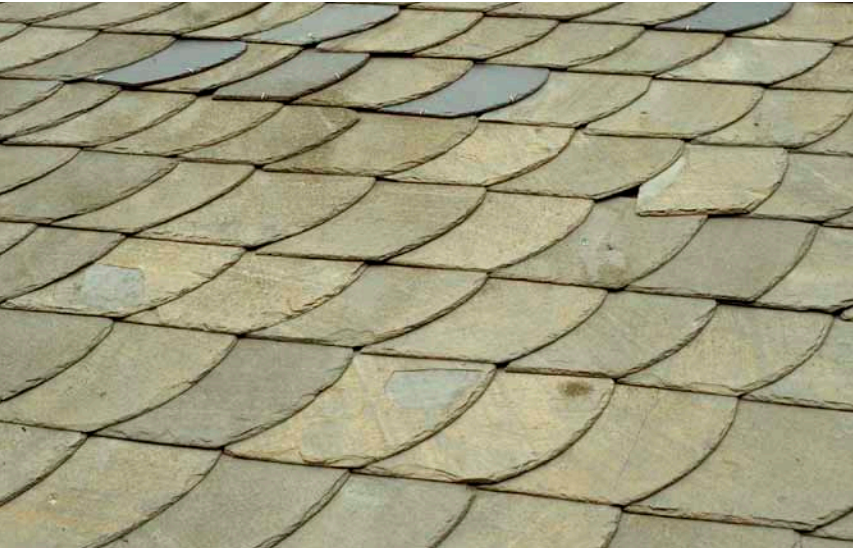
Reparatie van een Rijndak met gebruikmaking van een koperen strip. Hervormde kerk te Bergharen, in Gelderland

Bij reparaties van dekleien wordt veel gebruikgemaakt van roestvaststalen leihaken. Bij een strakke dekking kunnen door reparatie met de dikkere roestvaststalen leihaken van 2,7 millimeter problemen ontstaan door het opwrikken van de omliggende leien. Dit geldt zeker bij kleine leien. Bij een strakke dekking of kleine dekleien is het beter om speciale strippen hard koper van 1 millimeter dikte te gebruiken en deze om te buigen. Loden en dunne koperen strippen zijn ongeschikt. Deze buigen uit en de leien glijden er vaak binnen enkele jaren al tussenuit. Vooral bij torenbedekkingen kan dit levensgevaarlijke situaties opleveren voor voorbijgangers.

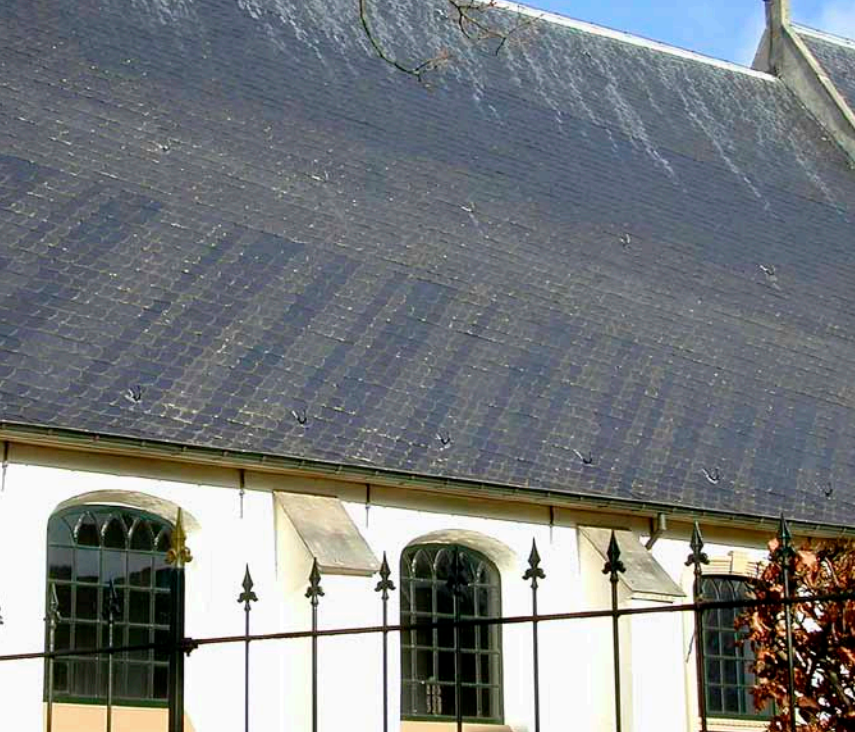
Binnen één soort lei kan ook een verschil in samenstelling bestaan. Rechtstreeks vanuit de krat het dak op neemt dus risico's met zich mee. Hervormde kerk te Zoelen, in Gelderland

Om te voorkomen dat er leien op een monument komen die er niet op thuis horen, gelden er eisen voor de kwaliteit. Deze eisen zijn gebaseerd op een levensduur van minimaal tachtig jaar. Zie hiervoor onze brochure *Het keuren van natuurstenen leien*. Voordat de leidekker de leien mag verwerken, moeten de leien visueel goedgekeurd zijn. Bij twijfel over de kwaliteit van de lei kan een beperkte fysisch-chemische keuring worden gevraagd.

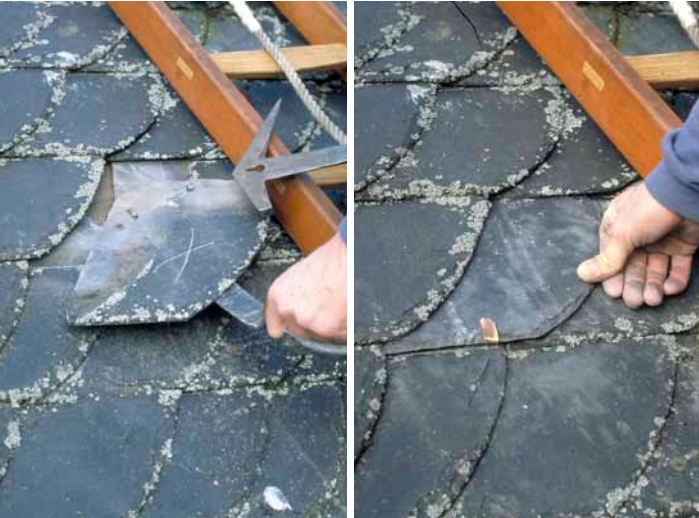
Dubbele dekking op de toren van de hervormde kerk van Appelterm, in Gelderland

De enkele dekking, die algemeen toegepast wordt, is niet onder alle omstandigheden waterdicht, zoals bij stuif-sneeuw en regen met harde wind. Vooral insnoeringen en aankappingen met een helling van minder dan 35 graden hebben hiervan te lijden. Dubbele dekking komt in Nederland nauwelijks voor. Steeds wordt, ook bij restauraties, enkele dekking toegepast in verband met de kosten en ook om het gewicht te beperken. Het gewicht is afhankelijk van de grootte van de leien en de wijze van dekken, waarbij de dikte een zekere relatie heeft met de grootte van de deklei. Enkel gedekte Rijndekking in normaler Hieb weegt exclusief dakbeschot 32 tot 34 kilo per vierkante meter dak, en in scharfer Hieb 36 tot 38 kilo. Dubbel gedekt is dat bij normaler Hieb 48 tot 50 kilo. Dubbele dekking in scharfer Hieb komt niet voor.

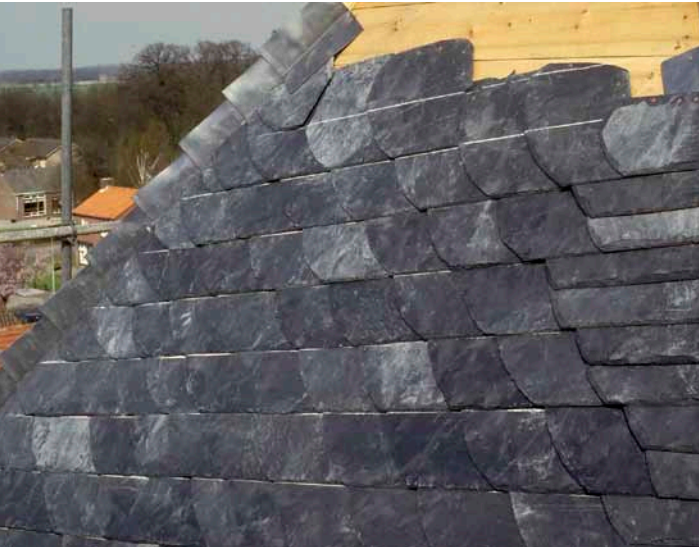
Bij Rijndekking is de meest voorkomende vorm de zogenaamde Rheinischer Hieb. 'Hieb' is Duits voor 'houw' of 'slag'. Naast de in Nederland gebruikelijke 'normaler Hieb' met een borsthoek van 74 graden en een overlap van 29 procent, zijn voor lekkagegevoelige dakvlakken en flauwere dakhellingen ook dekleien leverbaar met een 'scherper Hieb' voor een grotere overlap van 34 procent.

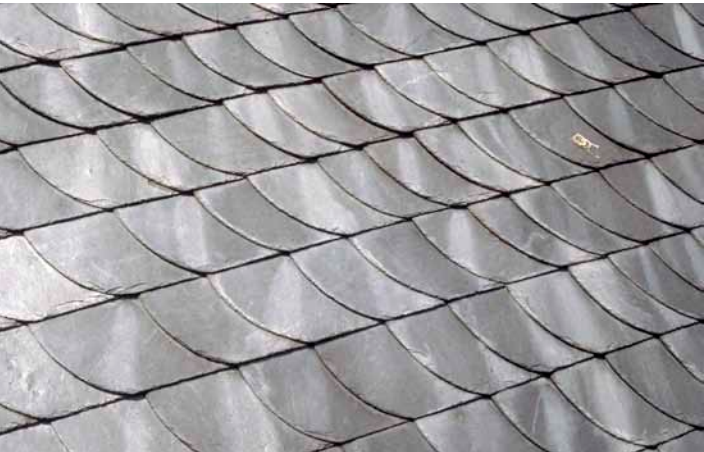
Rijndekking in oud-Duits Oud-Duits is de klassieke dekking en historisch gezien de meest juiste. De oud-Duitse dekking verloopt met grote leien aan de voet van het dak naar kleine leien bij de nok. Daarnaast verschillen de dekleien ook nog eens in breedte. Inclusief de aansluitingen bij voeten, killen (inspringende hoeken), kepers (hoeken) en nokken, liggen er op één dak ongeveer 250 verschillende formaten en vormen. Dat goed dekken vergt een grote mate van vakmanschap, die slechts weinig leidekkers beheersen. Bij oud-Duitse dekking worden de leien voor het dekken altijd op hoogte gesorteerd voor een gelijkmatig verloop van groot naar klein.

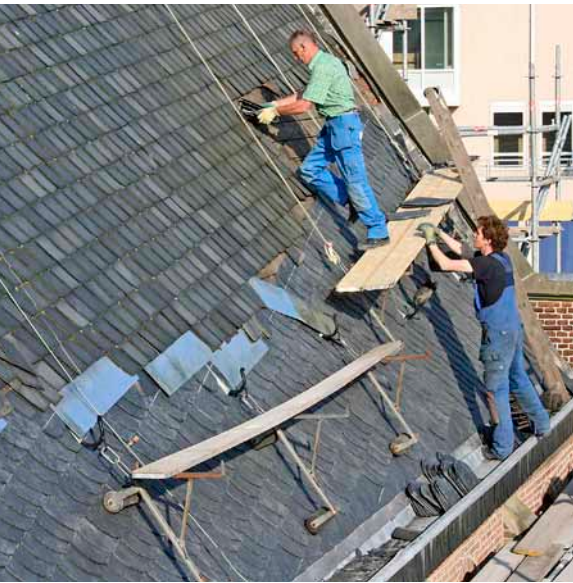
Dakloopsteiger op de kapel van het Sint-Pieters- en Bloklansgasthuis in Amersfoort. Let op de correctie van de stijlglij

Relatie dakhelling – stijlglij De dekleien worden bij Rijndekking in schuin naar boven gaande rijen gedekt. Voordat met het dekken wordt begonnen moet eerst de juiste hellingshoek van de opgaande rijen leien worden uitgezet. Deze kan afwijken van de onjuiste hoek van de huidige leibedekking. Bij Rijndekking geldt dat des te steiler de helling van het dakvlak is, des te flauwer de hellingshoek van de opgaande rijen dekleien. Bij wandbekleding van torens vervalt de stijlglij en worden de dekleien in horizontale banen aangebracht.

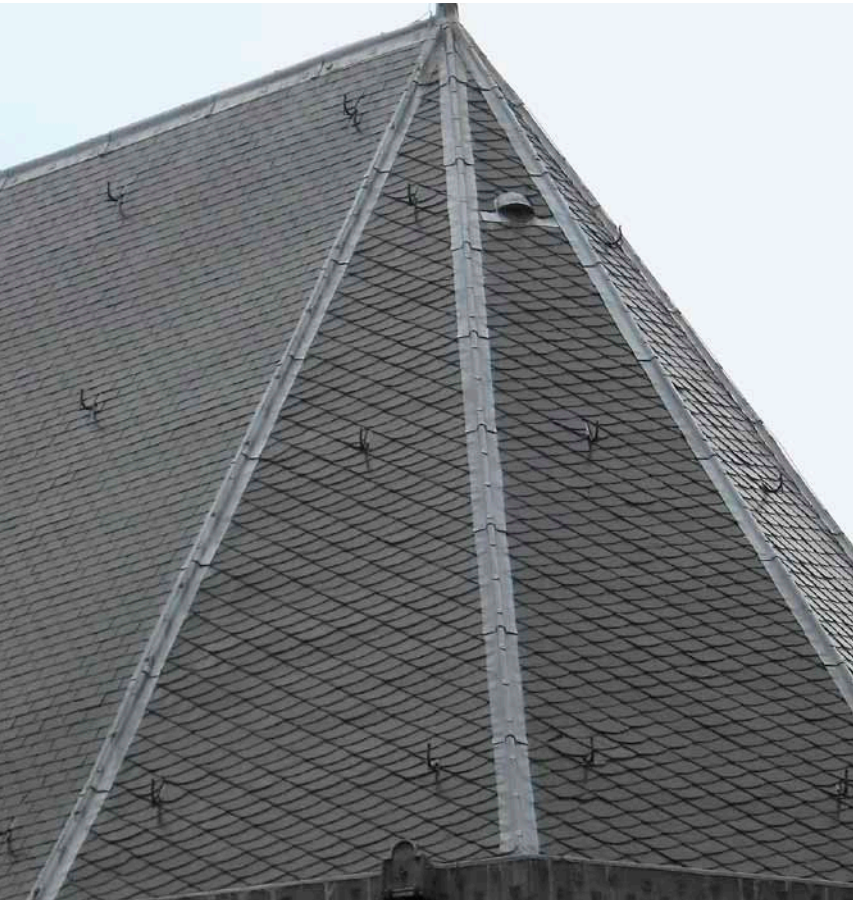
Oud-Duitse dekking: breedteverschillen en hoogteverschillen. Hervormde kerk te Ruurlo, in Gelderland

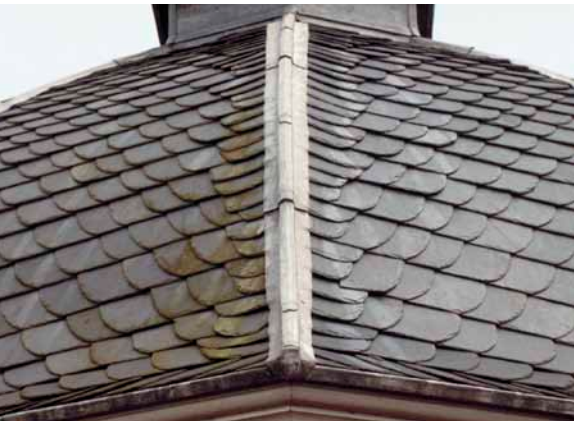
Zuidwesthoek van de theekoepel op de Waaldijk te Druten, in Gelderland. Vanaf deze hoek worden de leien van het weer af gedekt

Links- en rechtsdekkende leien Anders dan bij Maasdekking kan er bij Rijndekking rekeninggehouden worden met de windrichting. Men dekt de leien van het weer af. Dit betekent bij een kerk die met het koor naar het oosten staat dat men op het zuidelijke dakvlak een andere lei nodig heeft dan op het noordelijke dakvlak, namelijk het spiegelbeeld. Op het zuidelijke dakvlak zal de ronding van de lei aan de rechterkant zitten. Op een toren vormt de zuidwesthoek de scheiding tussen de leien die links dekken en rechts dekken.

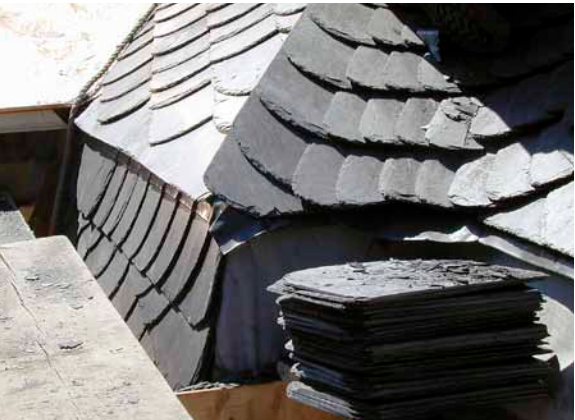
Van het weer af overlappende dakvlakken. Let verder op de doorgedekte kil, rechts van de keper

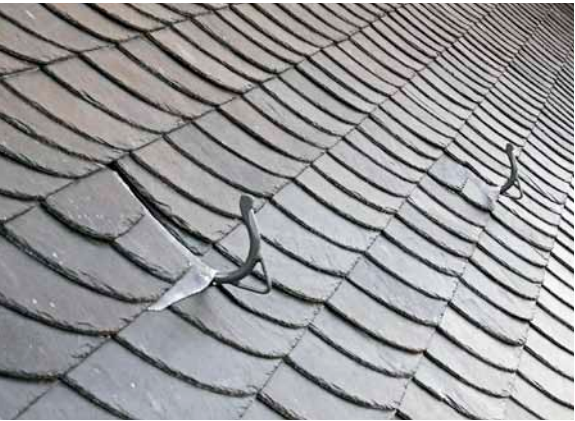
Ladderhaken die zo gekleurd zijn dat ze tegen de leien wegvallen

Ladder- en klimhaken Een goede bereikbaarheid is essentieel voor inspectie en onderhoud. Daarom zijn de kosten voor bereikbaarheidsvoorzieningen subsidiabel gesteld in het Besluit *rijkssubsidiëring instandhouding monumenten*. Zie voor meer informatie onze brochure *Veilig werken in en op monumenten*.

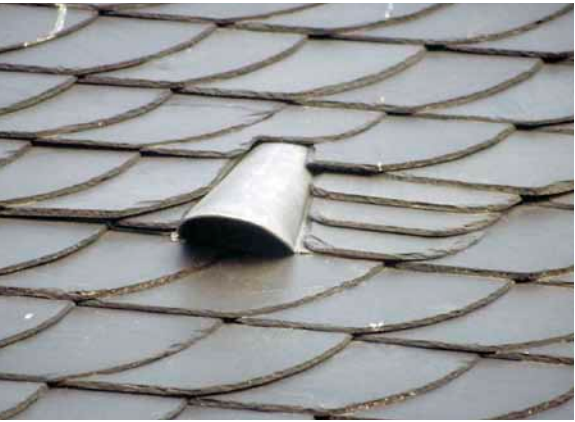
Monnikskap op het dak van de Waag van Deventer

Monnikskappen Ventilatiekappen worden ook wel monnikskappen genoemd. Deze worden toegepast op plaatsen waar de ventilatie van de kap te wensen overlaat. Vooral in kappen met veel eikenhout die eerder aangetast zijn door de bonte knaagkever is een blijvende, goede ventilatie van de kapconstructie en de dakvoeten belangrijk. De plaatsing is sterk afhankelijk van de kapconstructie en van de ventilatiemogelijkheden aan de dakvoet. Bij dakvlakken waarvan de hoogte tot de nok korter is dan zeven meter is een enkele rij ventilatiekappen op een derde van de hoogte vanaf de nok doorgaans voldoende. Als dakvlakken erg hoog zijn, kan een dubbele rij noodzakelijk zijn. Bij kerkkappen met een tongewelf is het raadzaam zowel ventilatiekappen te plaatsen op anderhalve meter uit de goot als boven de kruin van het tongewelf, op ongeveer een derde van de hoogte vanaf de nok.
